# De boven- en ondergrondse groeiruiimte

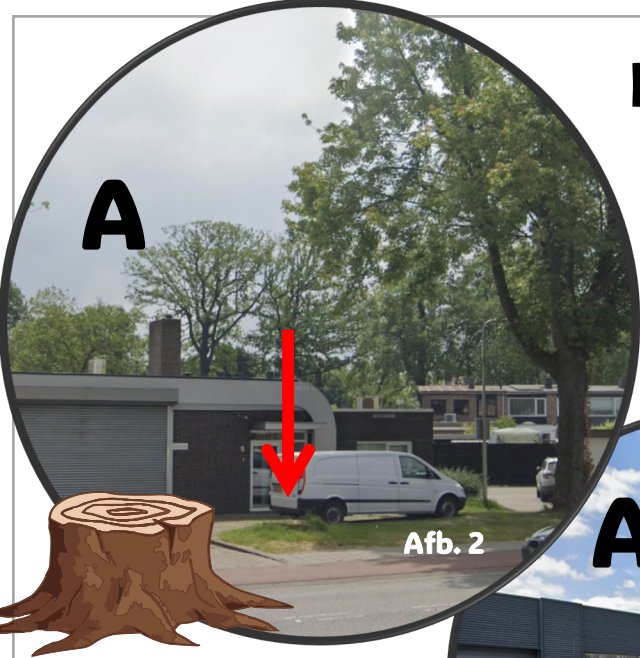
Afb. 2: Bij aankomst was de boom al verwijderd. Er was alleen nog een boomstronk aanwezig.

**A-A1** Bij boomlocatie A zijn erg veel kabels en leidingen aanwezig (zie ook Fig. 5 en 6). Daarnaast is op Afb. 2 en bij Fig. 5 goed te constateren dat de boom ernaast al een behoorlijk omvang heeft (concurrentiegroei). De boven- en ondergrondse groeiruiimte is dus verre van optimaal. Daarom is er gekozen voor een andere locatie: A1, zoals te zien is in Fig. 6 en op Afb. 3.

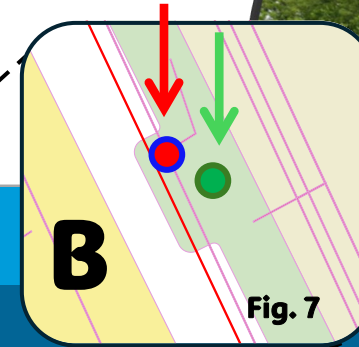
Fig. 7

Fig. 5 en 7 geven 2 locaties aan waar erg veel kabels en leidingen aanwezig waren. Daarom is er gekozen voor een alternatief.

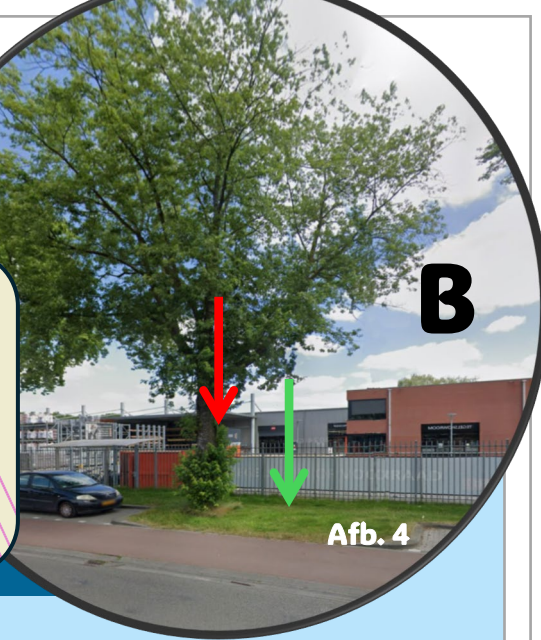
**B** Ook bij Afb. 4 moest de boom vervangen worden. Hier is vanwege kabels en leidingen wederom gekozen voor een betere locatie. (5 meter verder).

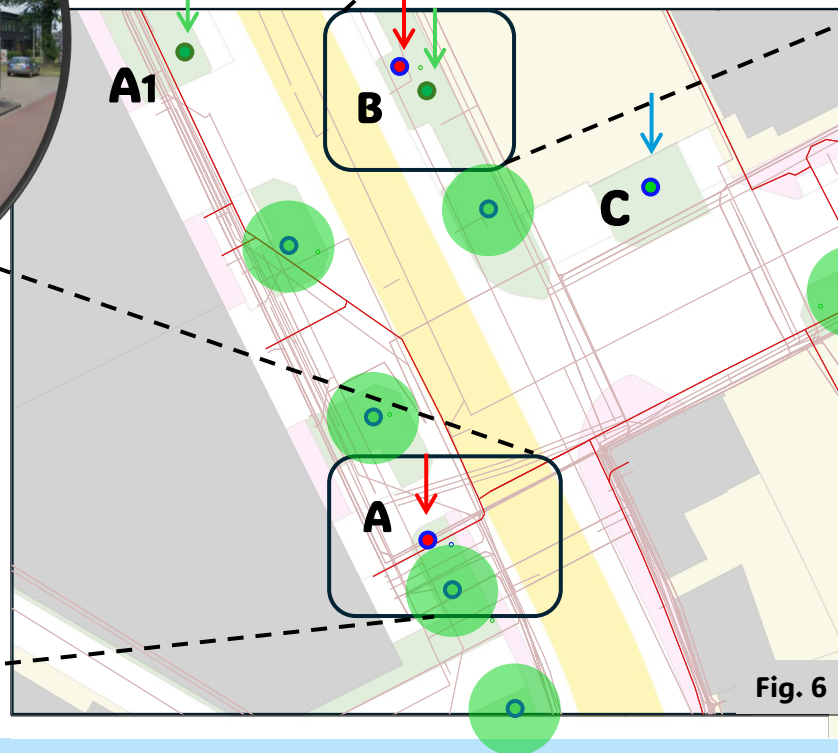
Fig. 6

Fig. 6: Een overzichtkaart met 3 boomlocaties (A, B en C) bomen die vervangen moesten worden. Inventarisatie van eventueel uit te voeren werkzaamheden vond plaats in de zomer van 2023.
